3.3 非構造部材を含む構造物の崩壊余裕度に関するデータ収集・整備

3.3.2 災害拠点建物の安全度即時評価および継続使用性即時判定

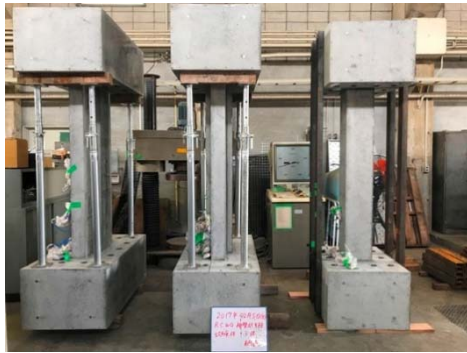
写真 2-1 試験体

本実験では、1)RC 柱の耐力増大を意図として柱せいと同一長さの袖壁を有する構造の性能確認、2)袖壁の損傷抑制を意図して袖壁脚部の壁縦筋を定着しない構造詳細の効果検証を目的として、柱 1 体、袖壁付柱 2 体の 1/2 スケール試験体（写真 2-1）を対象とする構造実験を実施した。表 2-1 に 3 体の試験体概要をまとめる。

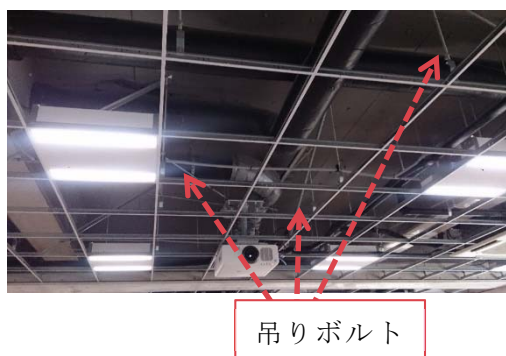
図 4-1 吊りボルトへのマーカー設置イメージ
得られた結果

地震発生時の防災拠点や避難所等の天井板の状況を確認する為、天井裏の非構造物（吊りボルト、レール、天井板）にマーカーを取付け、画像処理により各マーカーの変位を算出し、ずれ量の測定を行なった。（図 4-1、図 4-2 参照）。

- ・ 画像検知の精度のバラつきはマーカーと背景のコントラストに依存しており、コントラストが悪いと誤差が大きくなる傾向があるため、照明条件の改善が必要になる
- ・ Z 方向のずれ量は検出困難。（カメラを複数台設置して補完することが望ましい）
- ・ X, Y 軸方向はカメラから 4m 程度の距離において、5cm 程度の検出精度が得られた。
